Rekonstrueeritud korterelamute energiatõhususe seire

Anti Hamburg

Ettekanne põhineb SA KredEx-i uuringule
“Rekonstrueeritud korterelamute sisekliima
ja energiatarbe seire ja analüüs ning nende
vastavus standarditele ja energiaaudititele”

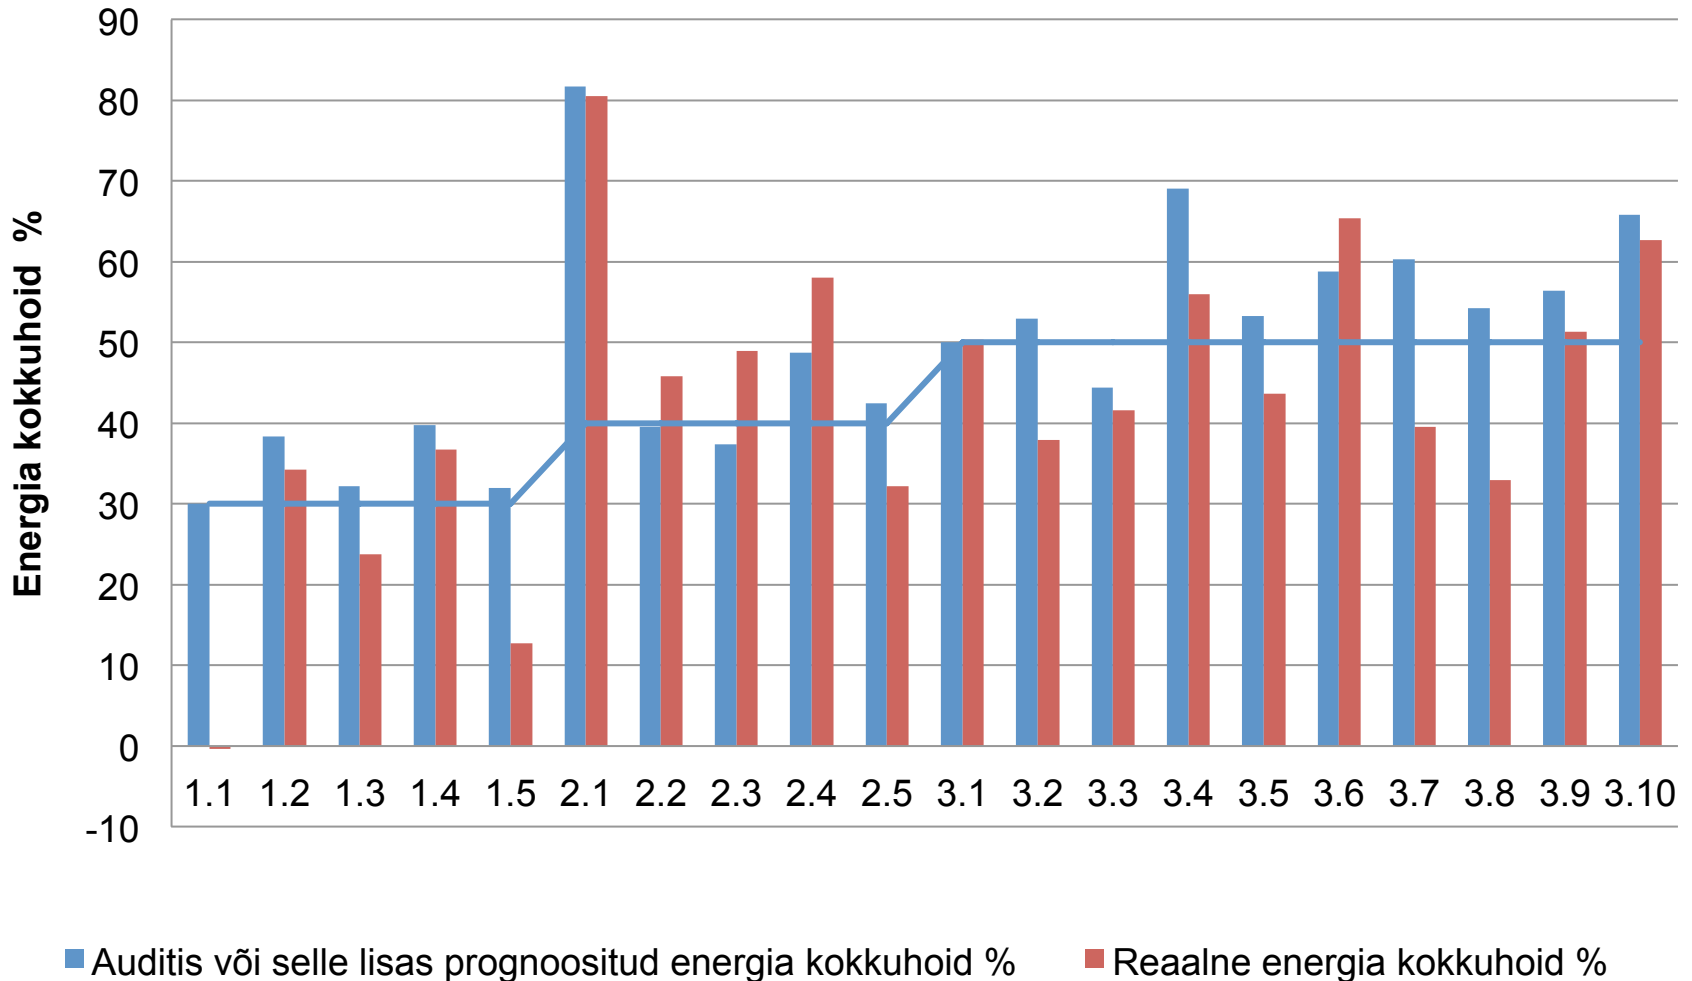
Prognoositud ja reaalne energia kokkuhoid

- Audiitor on hinnanud renoveerimistöödega kaasnevat energiasäästu liialt optimistlikult.
- Vormistatud auditi lisa ei sisalda kalkulatsioone ja energiasäästu hindamisel kumab läbi soov saavutada toetuse jaoks vajalik energiakokkuvõid. Säästu arvutust ei ole võimalik kontrollida.
