# Energiasäästumeetmete elluviimine (Eesti pilootobjektide näitel)

**Mikk Maivel**

Energiatõhususe projektijuht

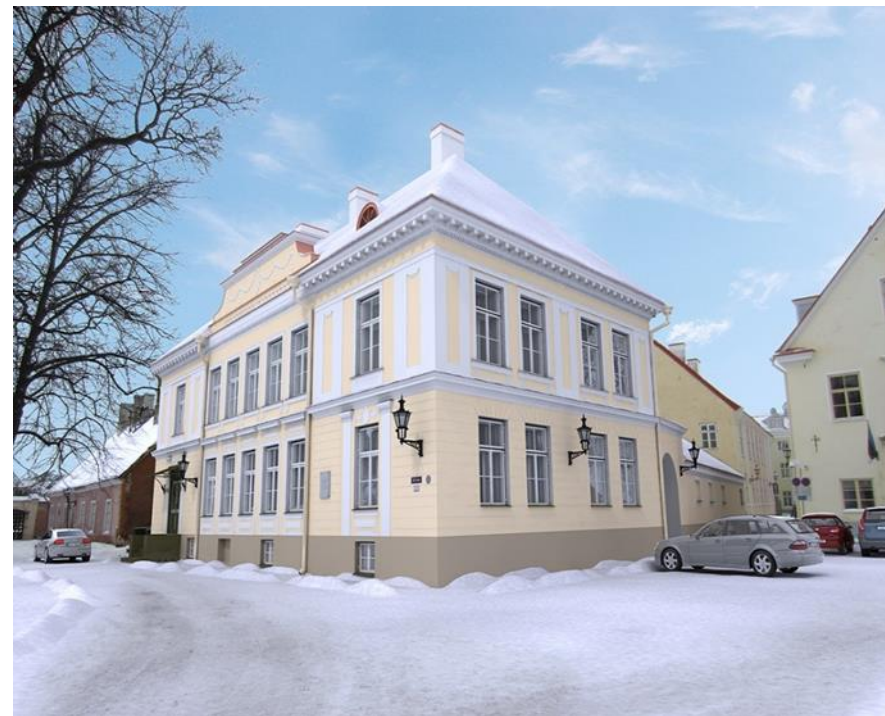
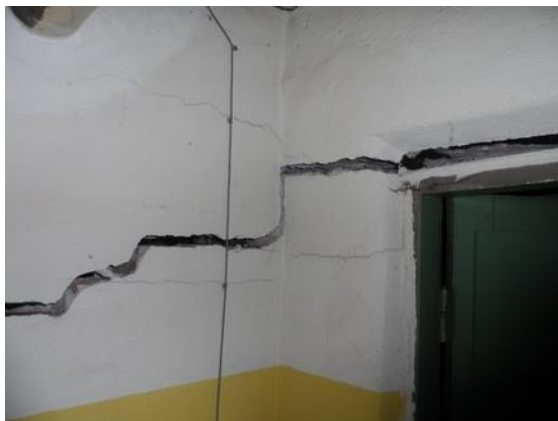
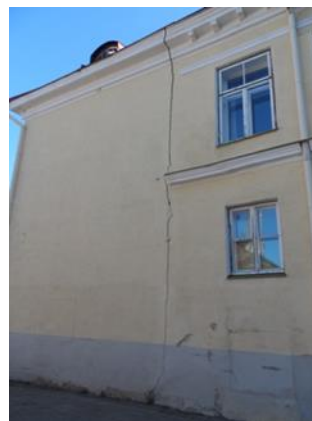
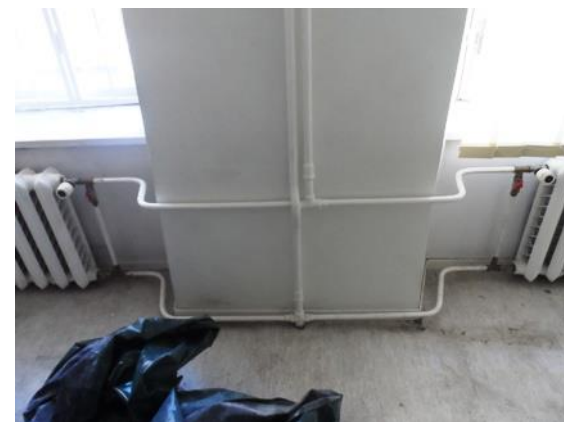
# Kiriku 2-4, Tallinn

- Köetav pind – 1877 m<sup>2</sup>
- Büroohoone;
- Muinsuskaitse all
- Viimati kasutusel 2011;
- Omanik: RKAS
- Energiaaudiitorid Siim Link/Mihkel Korpen

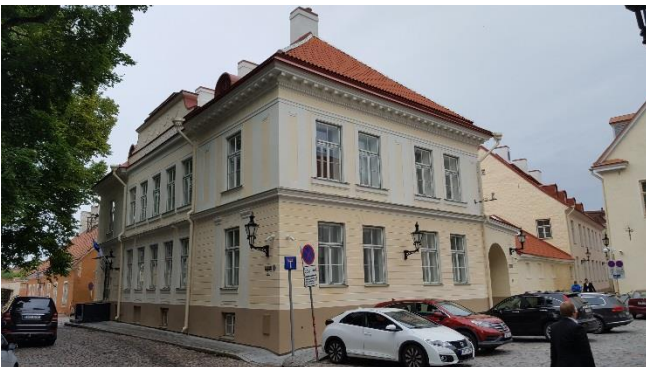
## Tulem – Kiriku 2/4

- Põhimõtteliselt uus, kaasaegse töökeskkonnaga hoone;

- Energiakasutus ei ole oluliselt vähenenud – vajalik tegeleda „peenhäälestusega“

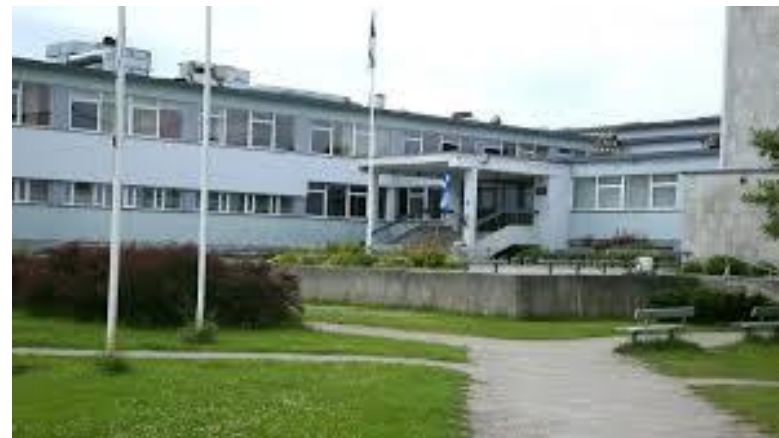
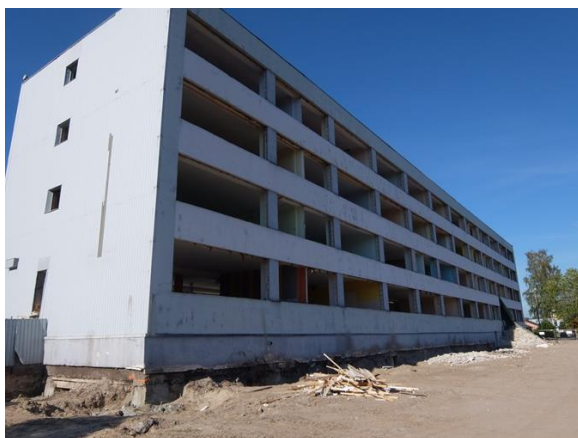
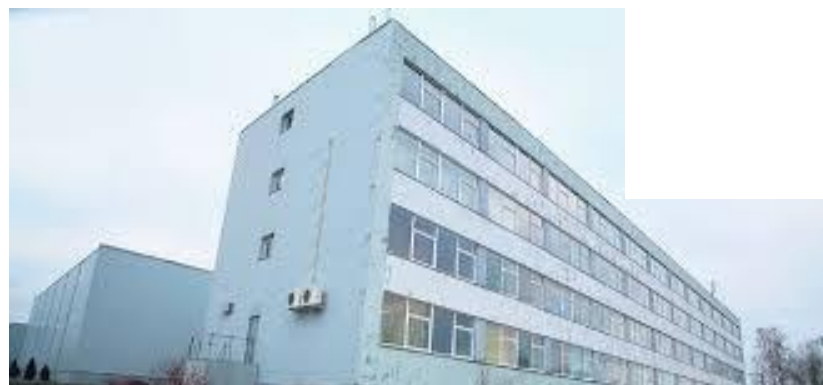
# Pärnu Koidula Gümnaasium

- Ehitatud 1979
- Koolihoone
- Köetav pind 11187,4m<sup>2</sup>
- Energiaaudiitor  
OÜ Hevac/Teet Tark

- *Õppehoonele ja võimlale rajati 2006. a renoveerimistööde käigus uus ventilatsioonisüsteem, mis hoone haldaja ütluste kohaselt hakkas **puudulikult töötama kohe peale tööle panemist***
- Termostaatventiilid puudusid = ülekütmine

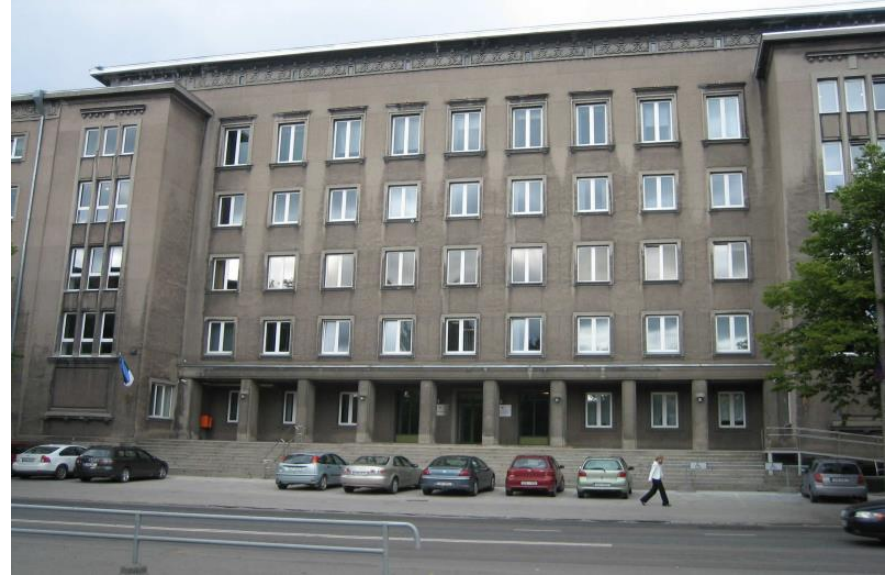
*Gonsiori 29 elektri eritarbimine on suurusjärgus, mis on omane uutele kontorihoonetele. Soojuse eritarbimine on tänapäevaste kontorihoonetega võrreldes kordades suurem.*
